**RELATÓRIO FINAL DE ACOMPANHAMENTO
ACIDENTE AMBIENTAL COM NAVIO VICUÑA
BAÍA DE PARANAGUÁ**

**COMISSÃO ESPECIAL DE INVESTIGAÇÃO
ASSEMBLÉIA LEGISLATIVA DO ESTADO DO PARANÁ
DEZEMBRO/2005**

**CEI – COMISSÃO ESPECIAL DE INVESTIGAÇÃO
ASSEMBLÉIA LEGISLATIVA**

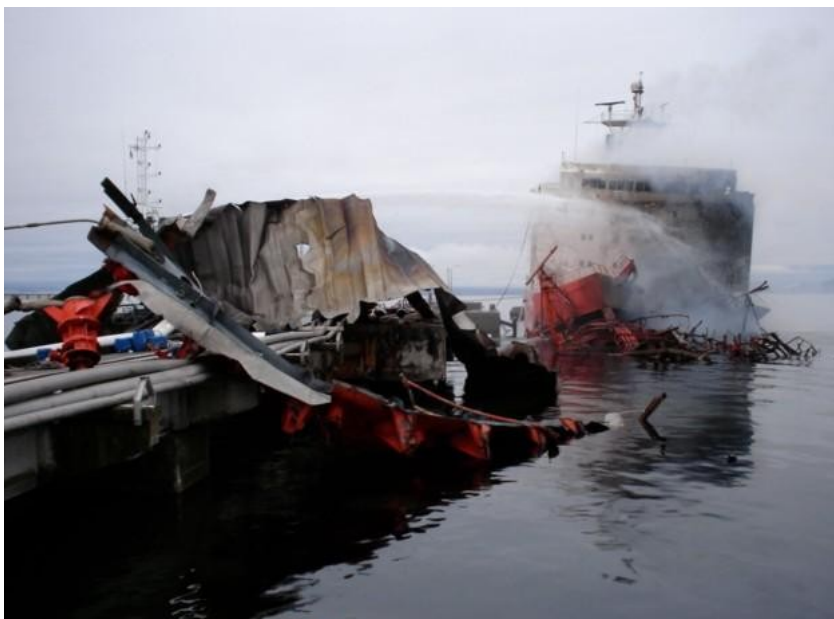
Foto 01 – Navio ainda em chamas

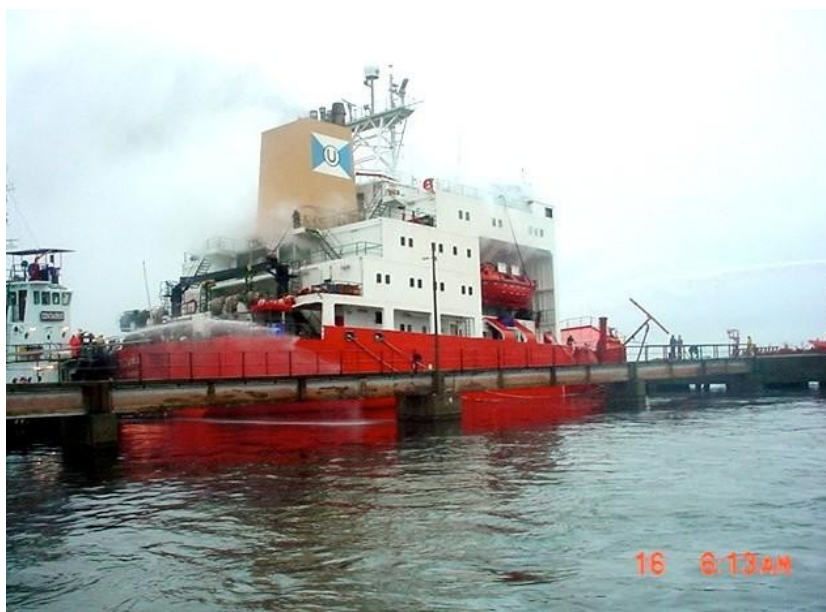
Foto 02 – Navio um dia após a explosão

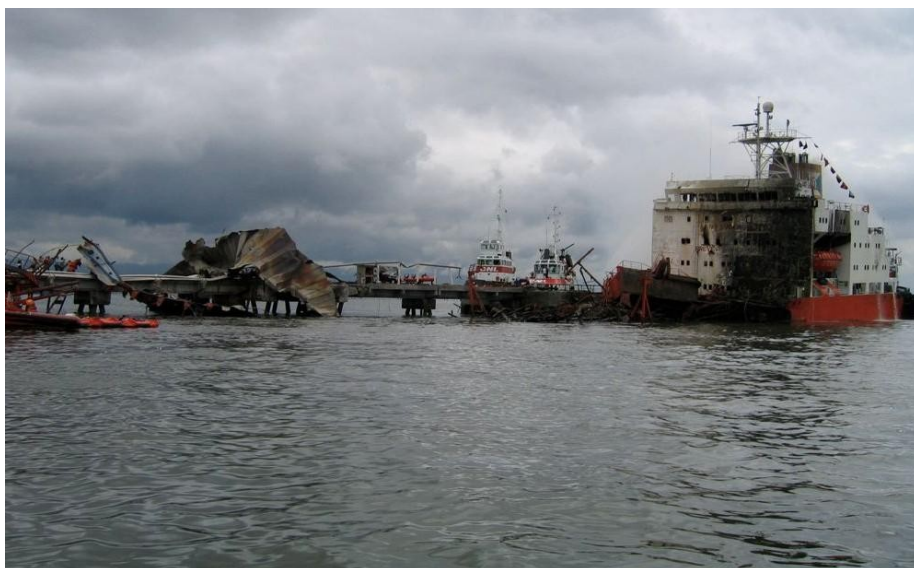
Foto 03 – Navio após a explosão

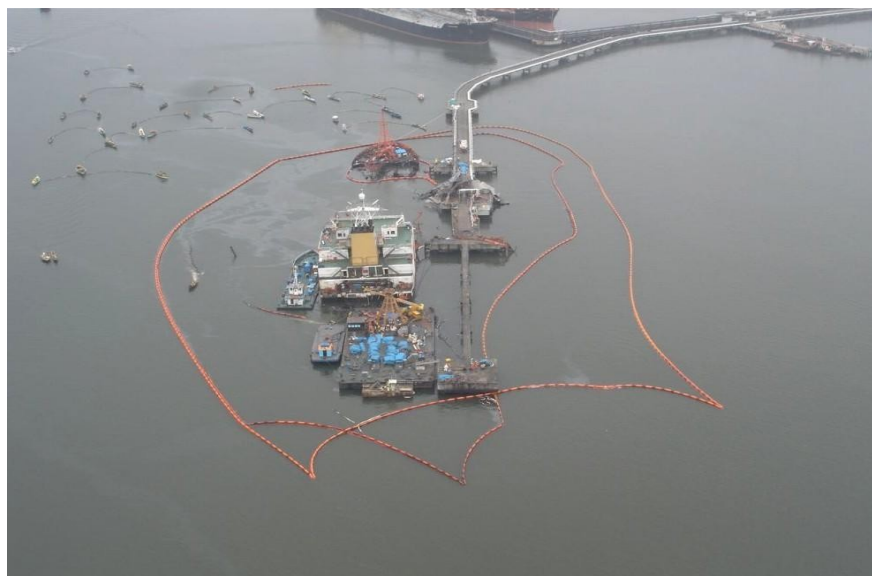
Foto 04 – Sistema de contenção de óleo com barreiras

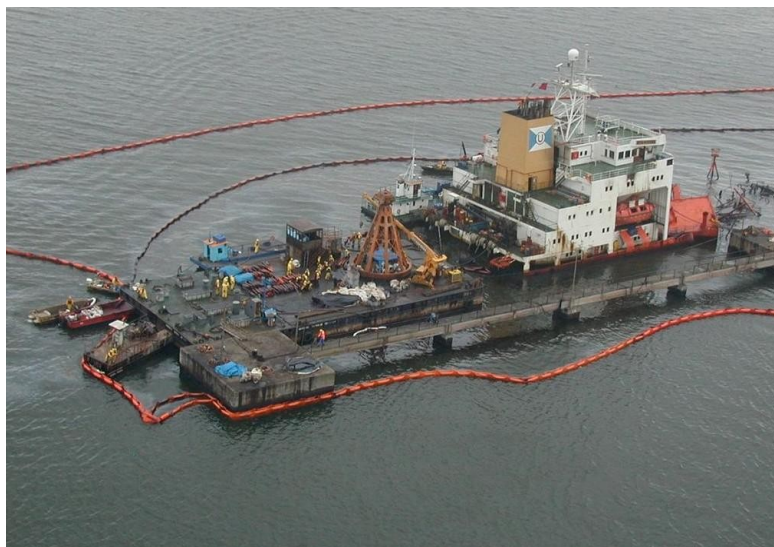
Foto 05 – Retirada do Castelo do Navio – sobre a chata

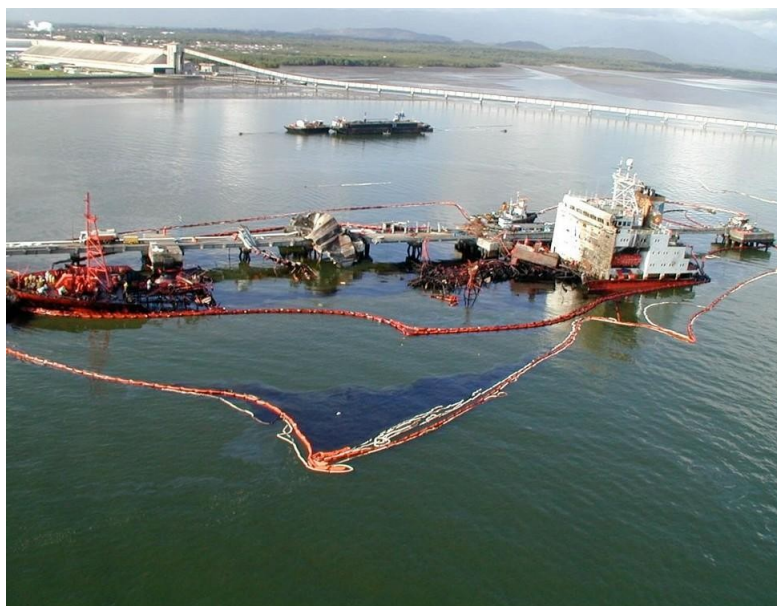
Figura 06 – Contenção do óleo que vazava do Navio

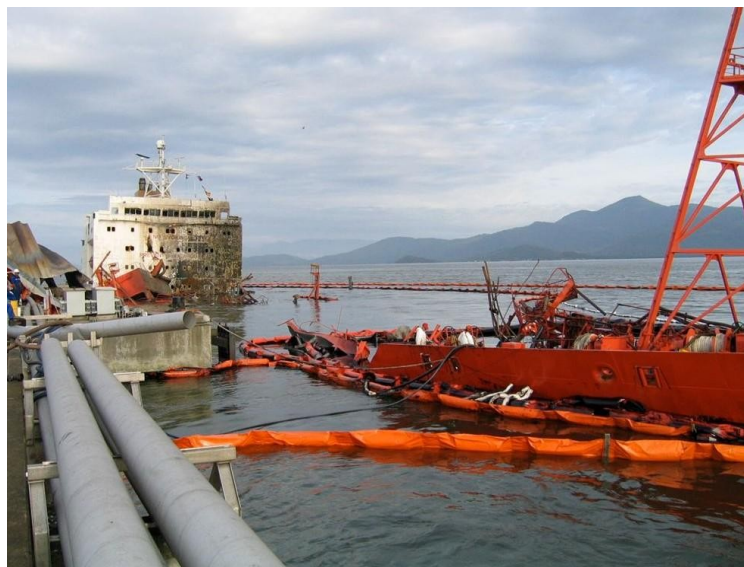
Fig. 07 – Operações de Descomissionamento do Navio

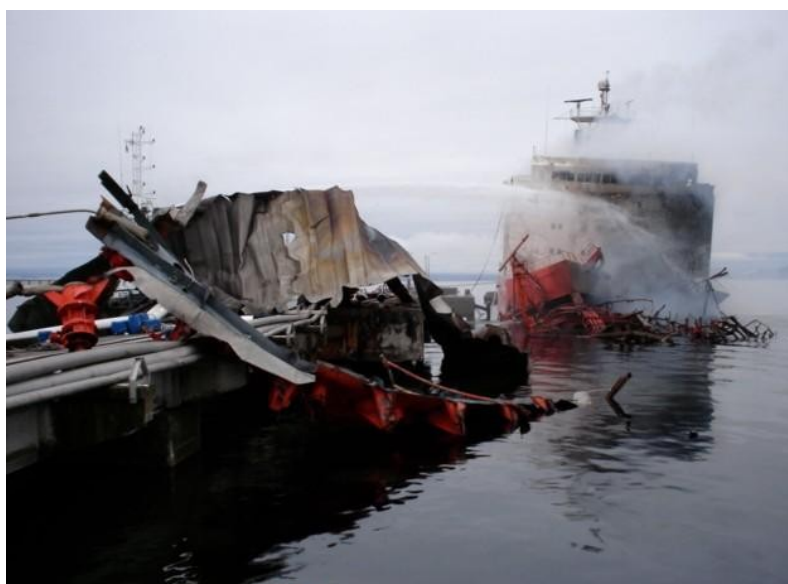
Fig. 08 – escombros do Navio sobre o pier da Catallini

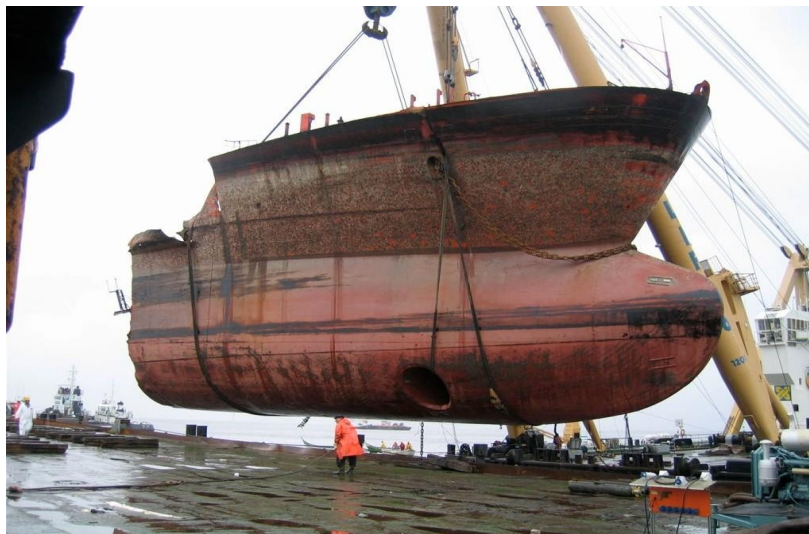
PROA DO NACIO SENDO IÇADA PARA A BALSA

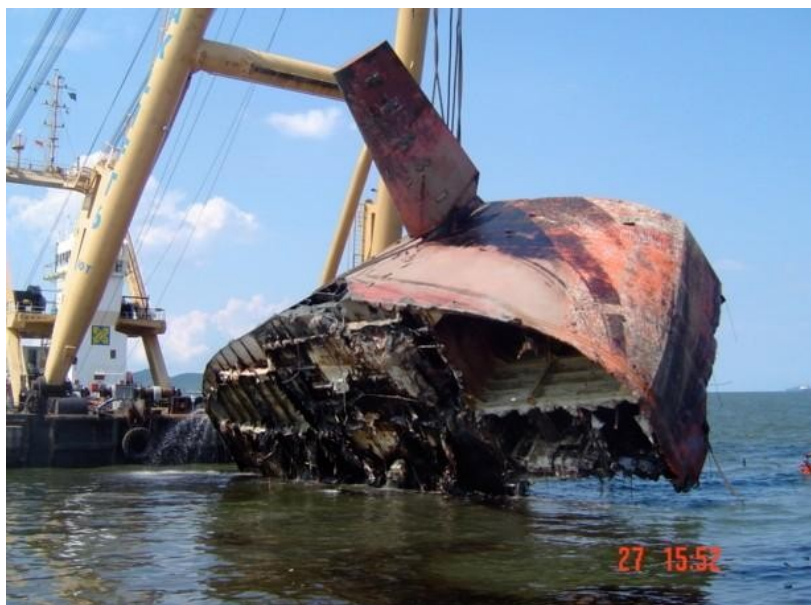
SECÇÃO DO LEME DO NAVIO SENDO RETIRADA

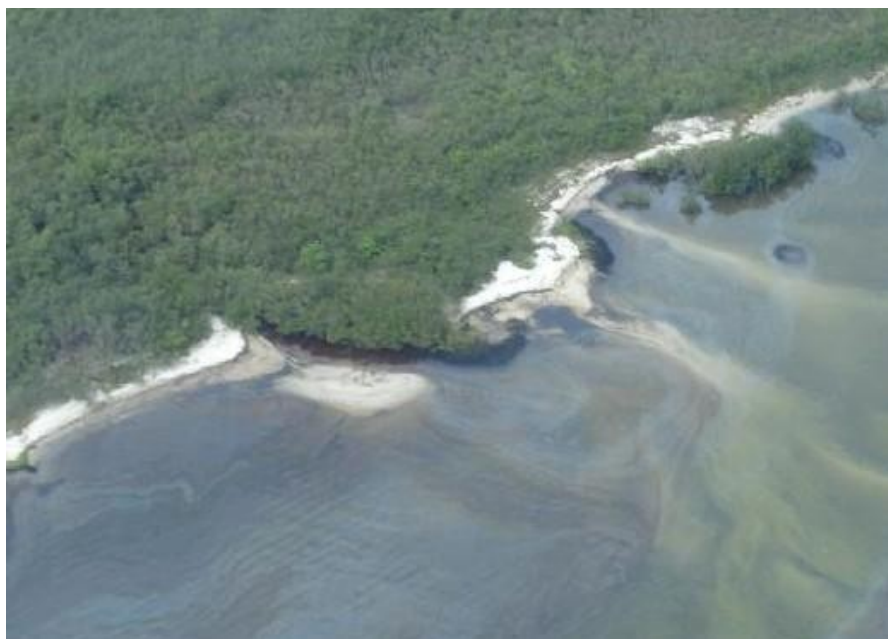
- a) Manguezais e marismas: atingidos no total 67,48 km de costa, sendo 37,65 km em nível baixo de contaminação, 24,35 km em nível médio e 5,48 km em nível alto.
- b) Praias arenosas: atingidos no total 86,63 km de costa, sendo 64,19 km em nível baixo de contaminação, 12,73 km em nível médio e 9,71 km em nível alto.
- c) Costões rochosos: atingidos no total 13,81 km de costa, sendo 6,09 km em nível baixo de contaminação, 3,60 km em nível médio e 4,12 km em nível alto.
- d) Estruturas artificiais: atingidos no total 2,00 km de costa, em nível baixo de contaminação.

CONTAMINAÇÃO DE FAIXAS DE PRAIAS

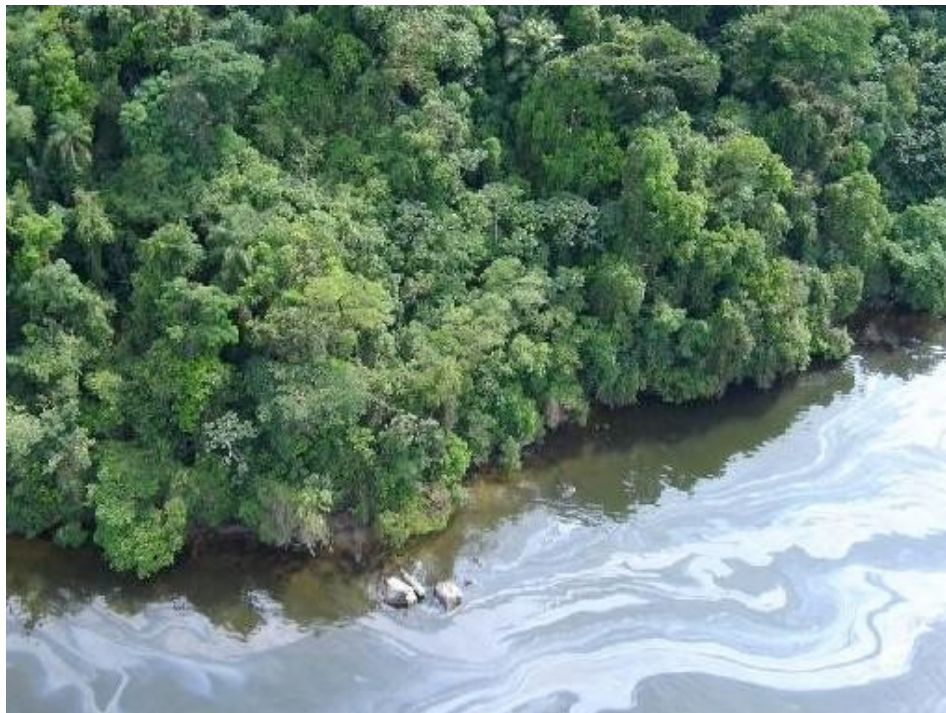
Nos manguezais predominou uma contaminação na forma de impacto de franja frontal, ou seja, o óleo atingiu principalmente as árvores na faixa frontal, que retiveram a maior parte do contaminante.

CONTAMINAÇÃO DOS MANGUES

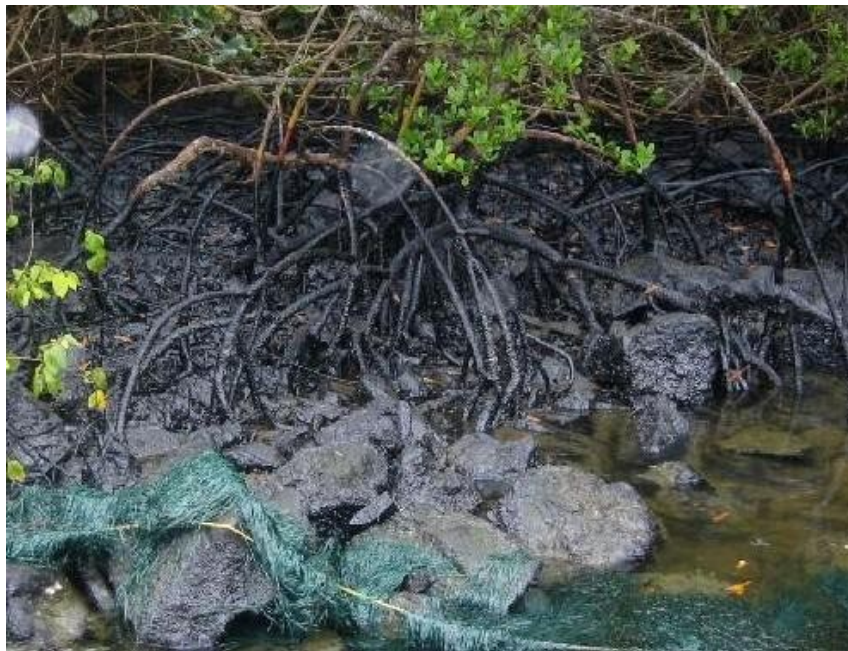
mesmo depois da área ter sido lavada e de terem se passado mais de cinco meses do acidente. É possível que outras árvores adultas de mangue ainda venham a morrer, especialmente nas áreas altamente contaminadas, onde ainda hoje existe óleo recobrindo as plantas e o substrato e enterrado em sub-superfície.

RAÍZES DOS MANGUES CONTAMINADAS POR ÓLEO

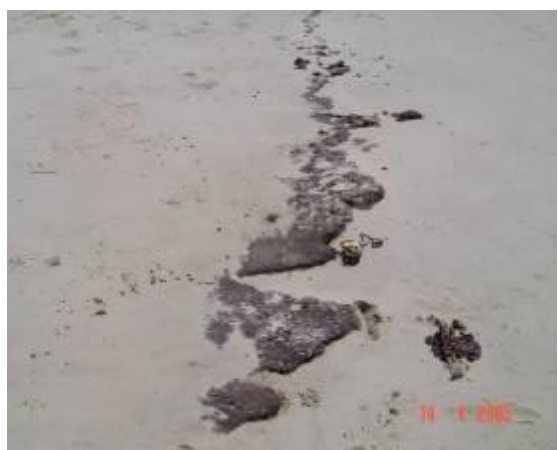
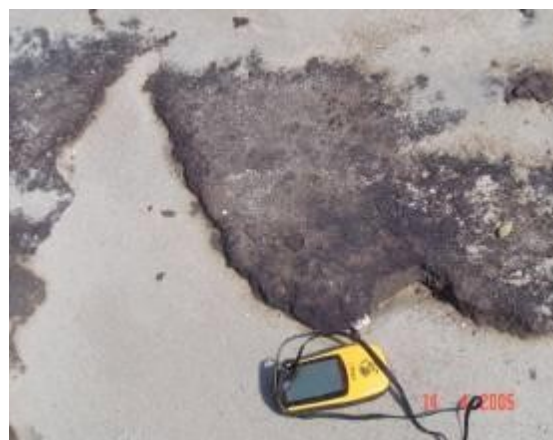
Foi efetuada nova vistoria na data de 14-04-05, momento em que foi constatado um grande volume de óleo nos sedimentos (areia).

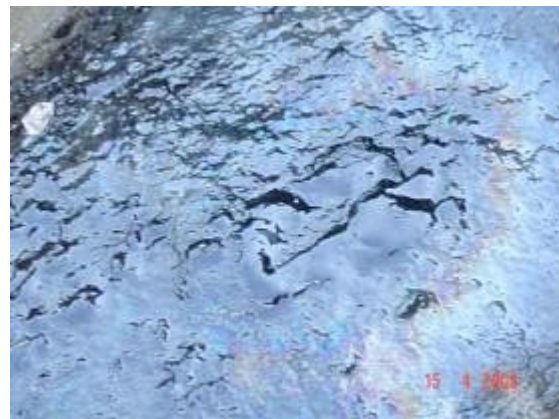
Efetuada nova vistoria em 15/04/05 foi constatada a existência de uma grande quantidade de óleo, sob as pedras e areias, nas áreas onde ocorreram lavagem com baixa pressão.

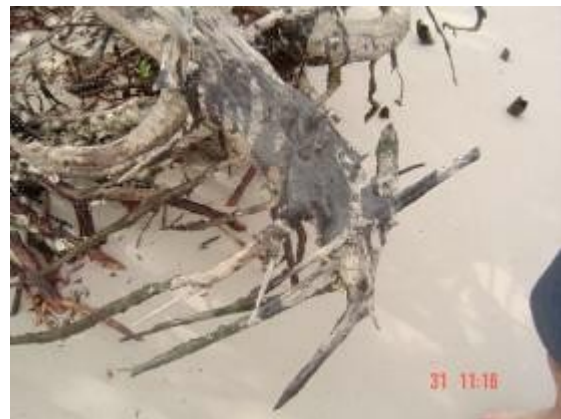
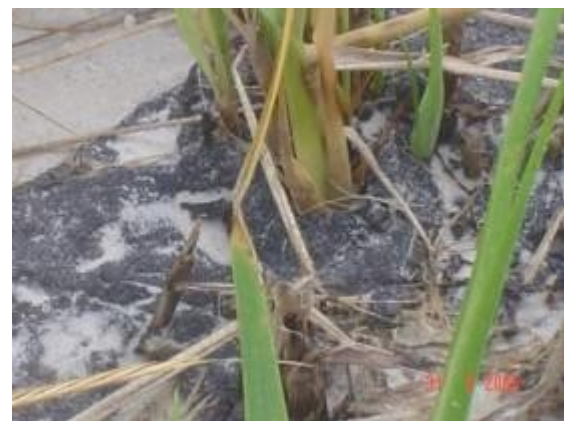
Situação atual: Observou-se a presença de placas de óleo, bastante intemperizadas, principalmente entre as raízes dos mangues e recobrimdo parcialmente troncos e raízes destas árvores. Algumas dessas placas chegam a aproximadamente 25 cm de diâmetro. Em alguns pontos isolados observou-se a presença de pequenas placas de óleo entre as marismas. Em uma faixa atrás do mangue seco foram observadas placas entre as árvores mortas, algumas com mais de 30 cm de diâmetro.

No restante da área é possível também retirar algumas das placas que se encontram sobre o sedimento, entre as árvores de mangue. No entanto, essa retirada deve ser bastante cuidadosa para evitar danos à vegetação. Não se recomenda a remoção das placas que se encontram incrustadas nos troncos e raízes dos mangues.
